RÉHABILITATION D'UNE FERME EN HABITATION À MARLIOZ

MAÎTRE D'OUVRAGE
PRIVÉ

ÉQUIPE DE MAÎTRISE D'ŒUVRE
FABIENNE CARAT - ARCHITECTE
ÉCONOMISTE - LIONEL BERTINOTTI
BET STRUCTURE - GMS STRUCTURE

EQP05 - ind004

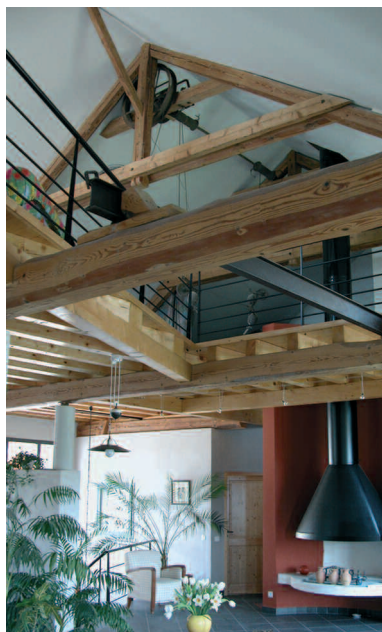
1 - L'intérieur bénéficie d'un volume généreux

Les transformations les plus significatives se situent à l'intérieur. La suppression d'un mur porteur s'est avérée nécessaire pour fluidifier l'espace et l'aménagement d'un plancher supérieur a permis d'exploiter convenablement le volume des combles. L'espace de vie est installé au premier étage pour bénéficier d'une

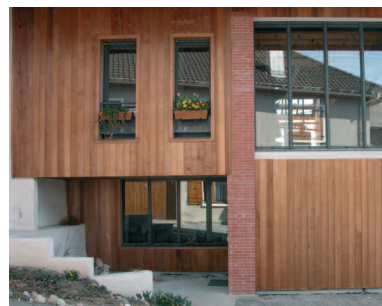
2 - Le dessin des façades reprend la composition préexistante

Le respect de la construction d'origine est ainsi assuré par la préservation de son authenticité. Les interventions contemporaines se distinguent en contrastant avec ce qui relève de la simple rénovation. On peut par exemple s'attarder sur les ouvertures pratiquées en façade Ouest. Bien que reprenant la typologie des ouvertures traditionnelles, elles sont soulignées d'une teinte rouge appliquée sur des encadrements en béton, non dissimulés. La perception lointaine n'est ainsi pas perturbée, mais la véracité constructive est affirmée.

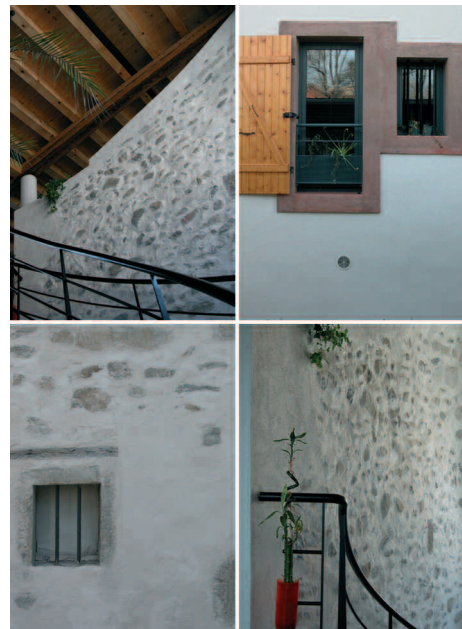
3 - Détails

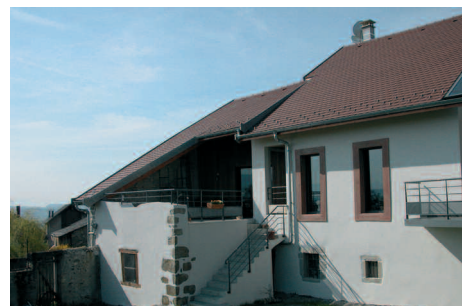
4 - Façade arrière

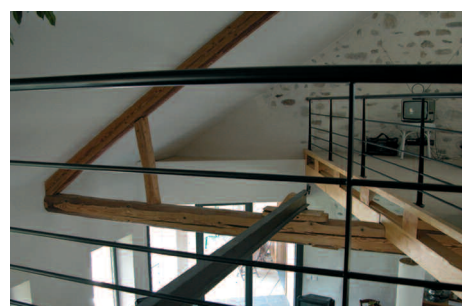
5 - Le salon juché dans les combles s'ouvre sur les espaces de vie par une vaste mezzanine
